# En quête de l'original. Une approche historiographique des peintures murales de la chapelle basse de la collégiale de Saint-Bonnet-le-Château (Loire, France)

**Yuko Katsutani**

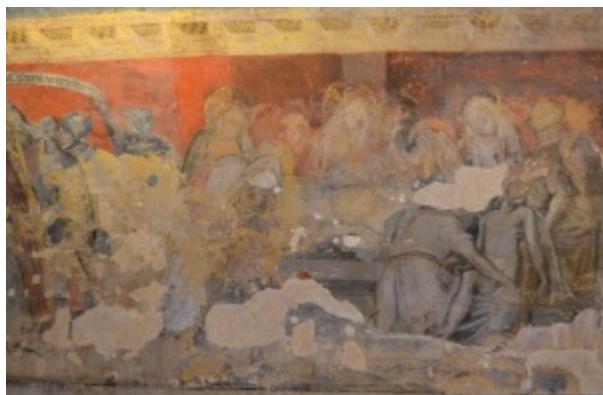
**Fig. 11.2 : La Mise au tombeau**

**Fig. 11.1 : Photo de la Mise au tombeau par Ph. Hurault en 1952**

- 17 Les photographies montrent que la couche la plus récente (du 17<sup>e</sup> siècle) de la scène de la Mise au tombeau n'a pas été déposée par Louis-Joseph Yperman [voir Fig. 11.1 et 11.2]. Il n'a pas ajouté de retouches picturales sur les parties basses où le décor original avait disparu. Les photographies prises en 1952 de la scène de la Crucifixion [voir Fig. 12] indiquent que ces parties se trouvaient dans un état comparable aux aperçus des dessins de Lucien Bégule avant 1886 [voir Fig. 13] et le relevé de Louis-Joseph Yperman de 1895 [voir Fig. 8]. Même le relevé de la Nativité de 1924 [voir Fig. 14] et la photo prise en 1959 présentant l'état initial de la restauration de Marcel Nicaud [voir Fig. 15] indiquent qu'une petite partie des genoux de Balthazar n'a pas fait l'objet de reprise picturale.

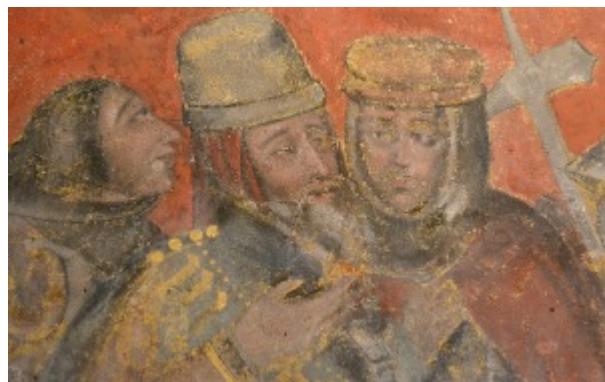
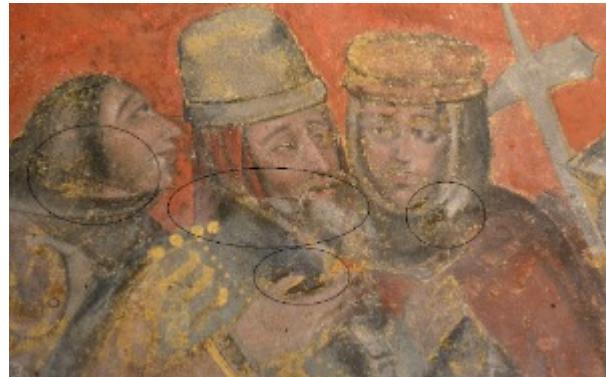
**Fig. 16.1 : Détail du Ponce Pilate**

**Fig. 16.2 : Détail du Ponce Pilate**

- 19 Quelques parties noircies se trouvent autour des visages et des mains de Pilate et des soldats [voir Fig. 16.1 et 16.2]. D'après Robert Bouquin, auteur de la dernière restauration de Saint-Bonnet (dans un entretien, 2013), ce sont peut-être des endroits qui ont été retouchés avec des couleurs de gouache ou de tempéra liées à la caséine. Les restaurateurs de la fin de 19<sup>e</sup> ou du début du 20<sup>e</sup> siècle se sont efforcés de laisser une trace aussi discrète que possible de leur travail. Quelques années après la restauration, les parties restaurées ont commencé à se détacher à cause de l'altération physique du matériau.
