En quête de l'original. Une approche historiographique des peintures murales de la chapelle basse de la collégiale de Saint-Bonnet-le-Château (Loire, France)

Yuko Katsutani

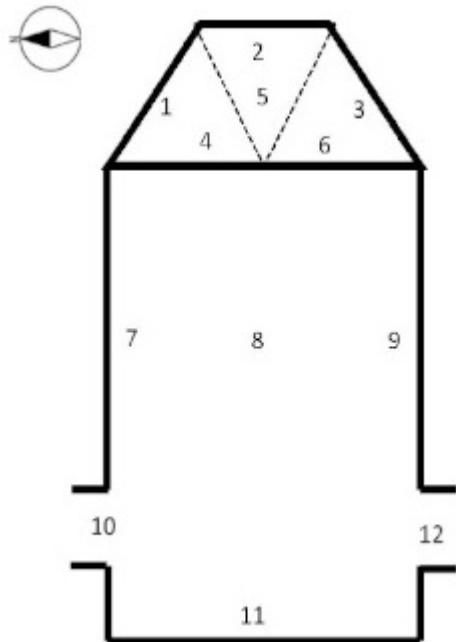
Fig. 2 : Plan de la chapelle basse

1. la Crucifixion, mur nord-est du chœur ; 2. *Noli me tangere*, mur est du chœur ; 3. l'Annonciation, mur sud-est du chœur ; 4. un Ballet d'anges pleureurs, voûte du chœur ; 5. saint Matthieu et saint Jean, voûte du chœur ; 6. saint Luc et saint Marc, voûte du chœur ; 7. Ponce Pilate et la mise au tombeau, mur nord ; 8. les Anges musiciens, voûte de la nef ; 9. la Nativité et l'Adoration des Mages, mur sud ; 10. l'Enfer, voussure de la porte nord ; 11. le Couronnement de la Vierge, mur ouest ; 12. l'Annonce aux Bergers, voussure de la porte sud.

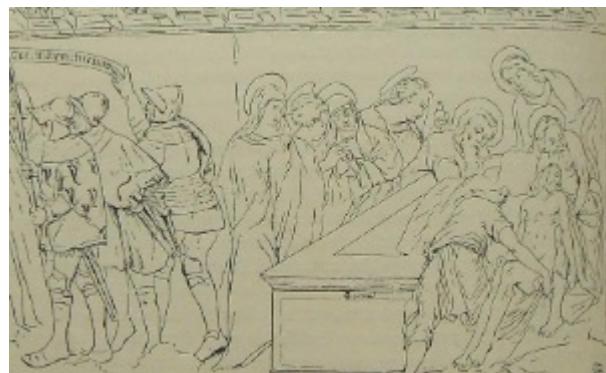
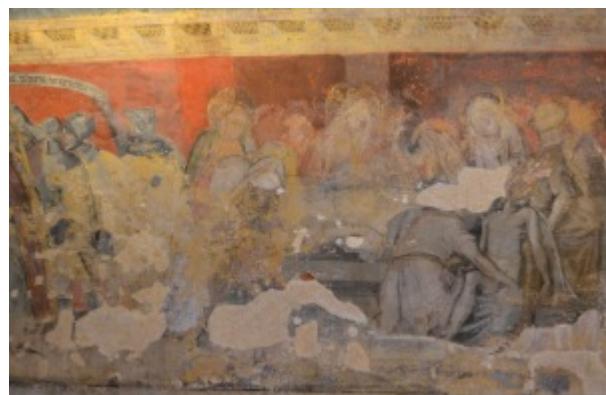
Fig. 5.1 : Dessin de la Mise au tombeau par C. Beauverie avant 1900

- 17 Les photographies montrent que la couche la plus récente (du 17^e siècle) de la scène de la Mise au tombeau n'a pas été déposée par Louis-Joseph Yperman [voir Fig. 11.1 et 11.2]. Il n'a pas ajouté de retouches picturales sur les parties basses où le décor original avait disparu. Les photographies prises en 1952 de la scène de la Crucifixion [voir Fig. 12] indiquent que ces parties se trouvaient dans un état comparable aux aperçus des dessins de Lucien Bégule avant 1886 [voir Fig. 13] et le relevé de Louis-Joseph Yperman de 1895 [voir Fig. 8]. Même le relevé de la Nativité de 1924 [voir Fig. 14] et la photo prise en 1959 présentant l'état initial de la restauration de Marcel Nicaud [voir Fig. 15] indiquent qu'une petite partie des genoux de Balthazar n'a pas fait l'objet de reprise picturale.

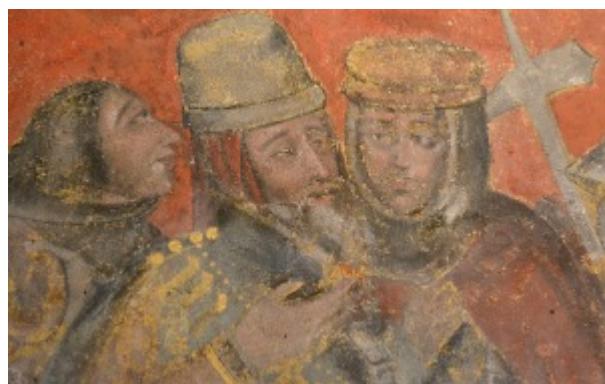
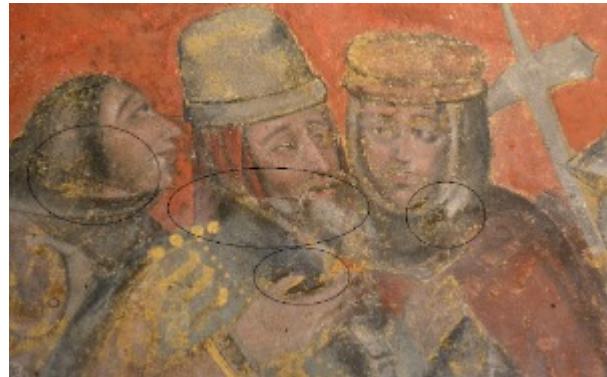
Fig. 16.1 : Détail du Ponce Pilate

- 19 Quelques parties noircies se trouvent autour des visages et des mains de Pilate et des soldats [voir Fig. 16.1 et 16.2]. D'après Robert Bouquin, auteur de la dernière restauration de Saint-Bonnet (dans un entretien, 2013), ce sont peut-être des endroits qui ont été retouchés avec des couleurs de gouache ou de tempéra liées à la caséine. Les restaurateurs de la fin de 19^e ou du début du 20^e siècle se sont efforcés de laisser une trace aussi discrète que possible de leur travail. Quelques années après la restauration, les parties restaurées ont commencé à se détacher à cause de l'altération physique du matériau.

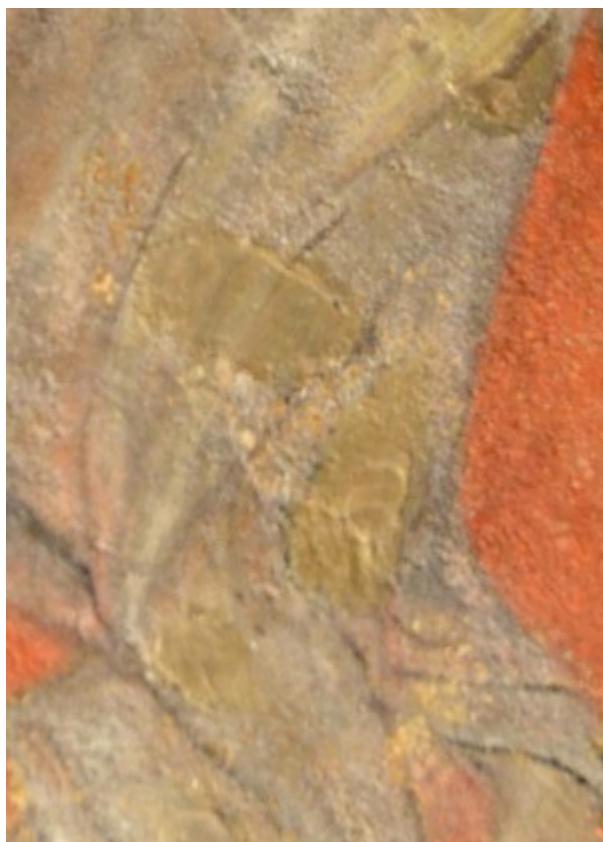
Fig. 24 : Détail d'un Ballet d'anges pleureurs

- 31 Dans la scène des Anges pleureurs, le vêtement blanc d'un ange, présente plusieurs parties retouchées qui donnent une impression de légèreté et de transparence [voir Fig. 24]. Cette restauration permet de différencier la partie restaurée de la partie originale. Elle est réversible et peut être corrigée ultérieurement. Il s'agit sûrement d'une restauration effectuée par Marcel Nicaud en 1959 selon les principes modernes. Comme les autres restaurations, ce type de retouches picturales se retrouve un peu partout sur les scènes les mieux conservées.
